COMMUNE DE
Vions

Plan d'Indexation en Z
des zones exposées aux risques de chutes de blocs
et catalogue des prescriptions spéciales

mai 2009 – version n°2

Fiches de présentation des chutes de blocs prévisibles et des risques associés

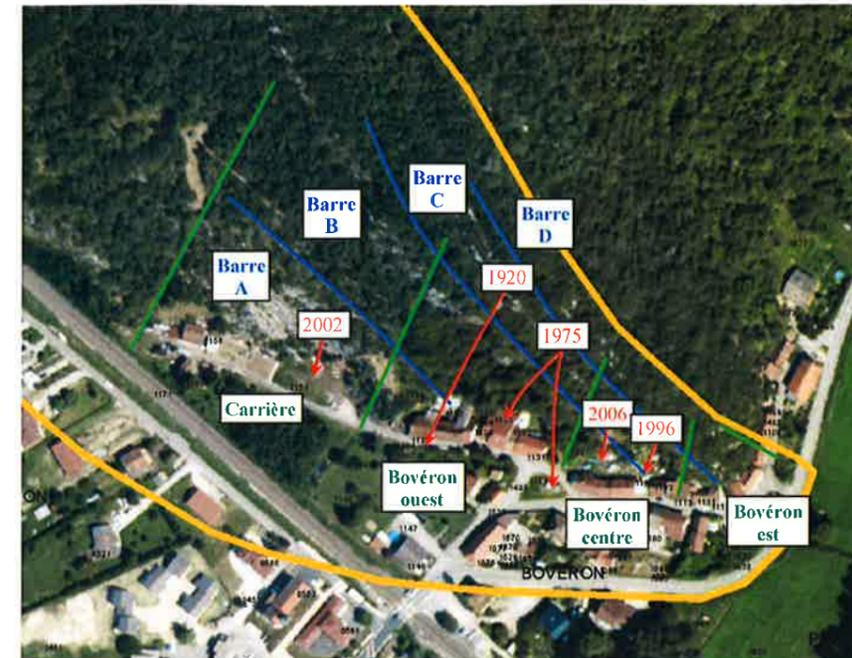
Fig. 1 : orthophoto du secteur de Bovéron, découpé en quatre sous secteurs (en vert), et menacé par quatre barres rocheuses (en bleu). La trajectoire et l'année de chaque chute de blocs recensée sont reportées en rouge. Le périmètre du PIZ figure en orange.

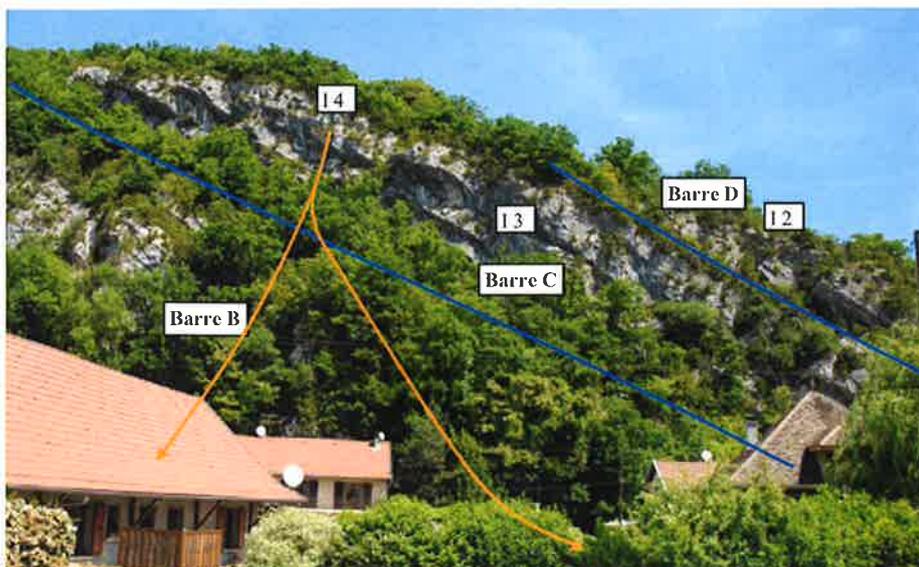
Fig. 7 : vue générale des barres menaçant les secteurs Bovéron centre et ouest. En orange : trajectoires de l'éboulement de 1975

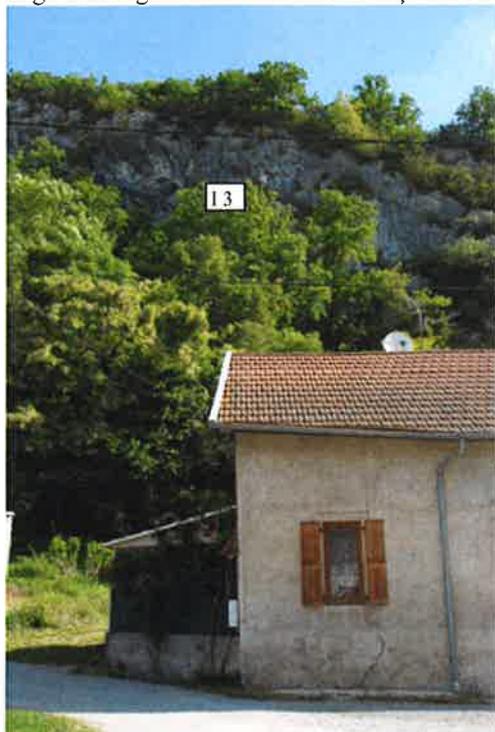
d'arrachement. En revanche, la barre C qui surmonte cet éboulis présente plusieurs instabilités de 0,5 à 2 m³, ainsi qu'un coin rocheux pointe en bas, d'environ 5 à 10 m³, largement fracturé à sa base, également capable d'être mobilisé à l'échelle du siècle (cf. fig. 8 et 9). Suite à l'éboulement de 2006, le BRGM avait d'ailleurs recensé deux grosses masses fracturées à la base (> 10 m³) qui pourraient menacer aussi les maisons, malgré la présence d'un replat intermédiaire, ainsi qu'un gros dièdre (> 10 m³) situé plus haut et plus à l'ouest dans la falaise sommitale (barre C). Le risque est donc jugé fort jusqu'à la maison Michaud incluse.

Fig. 8 : instabilités 3 – barre C, dominant la maison Michaud

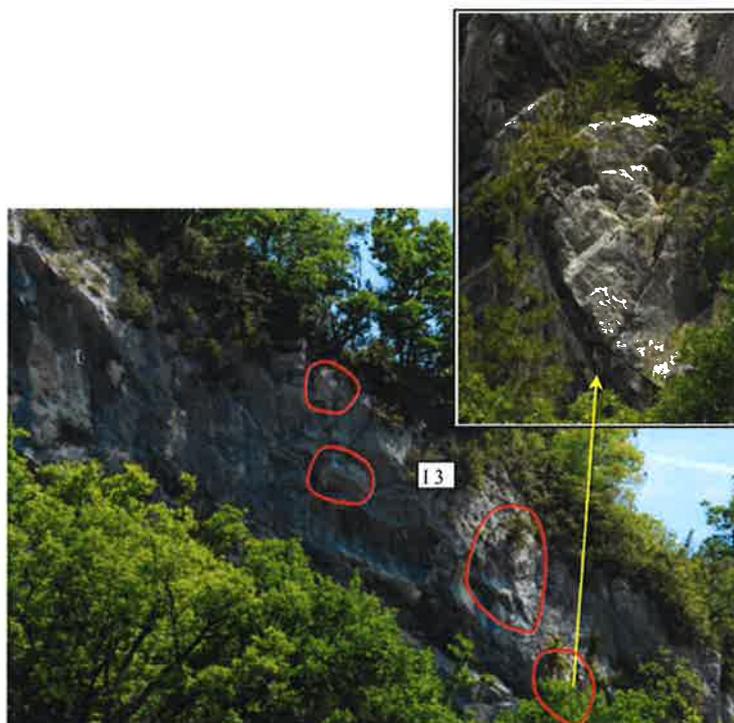
Fig. 9 : vue détaillée des instabilités 3 (0,5 à 10 m³)

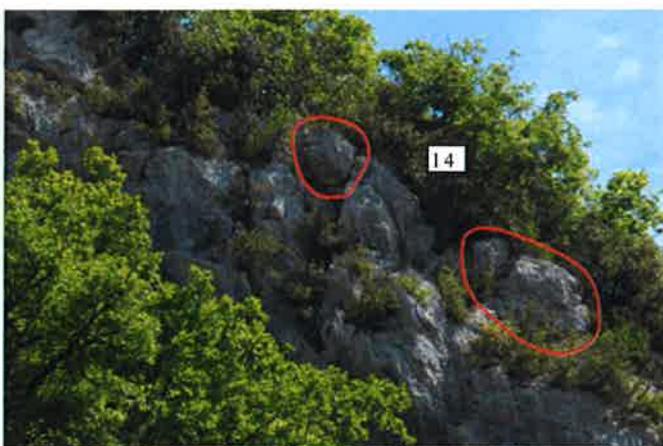
Fig. 10 : vue détaillée des instabilités 4 / barre C (≈ 2 m³)

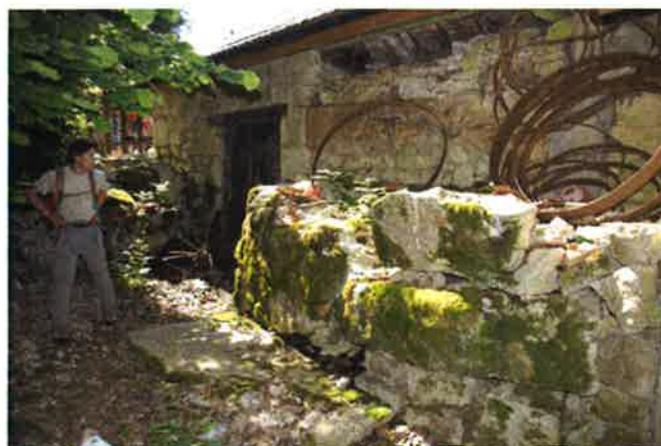
Fig. 11 : reste des blocs éboulés en 1975 contre la maison Maurrier

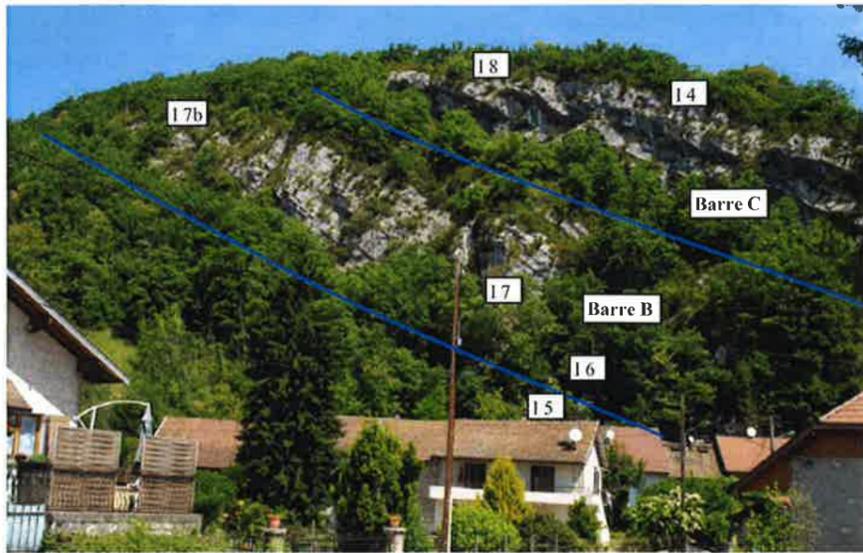
Fig. 12 : vue générale des barres menaçant le secteur de Bovéron ouest

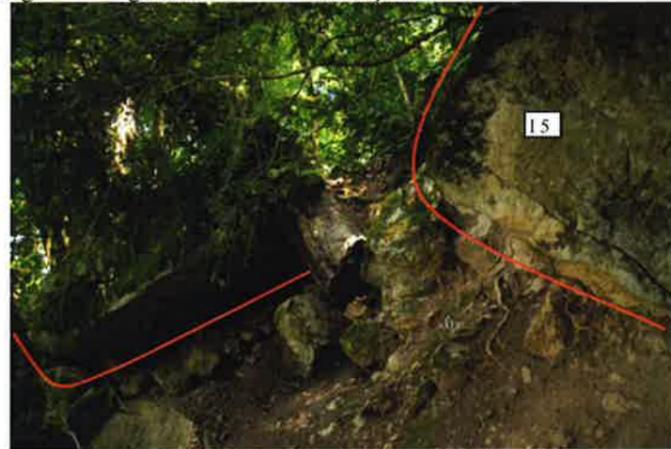
Fig. 13 : colluvions en pied de versant, avec inclusion de gros blocs (I 5) se déchaussant en amont de la maison Maurrier

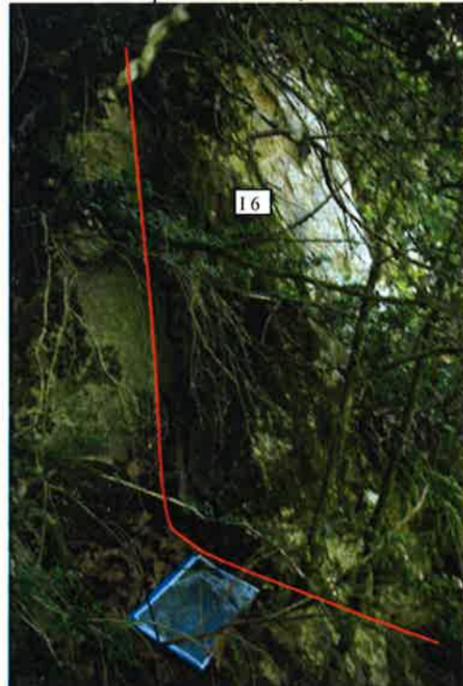
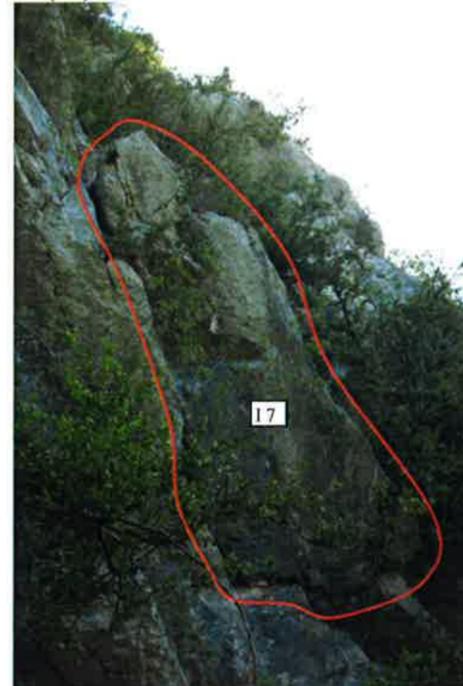
Fig. 14 : instabilité 6 (≈ 2 à 3 m3) en amont de la maison Maurrier. Fig. 15 : instabilité 7 (5 à 10 m3) en amont de la maison Lavy

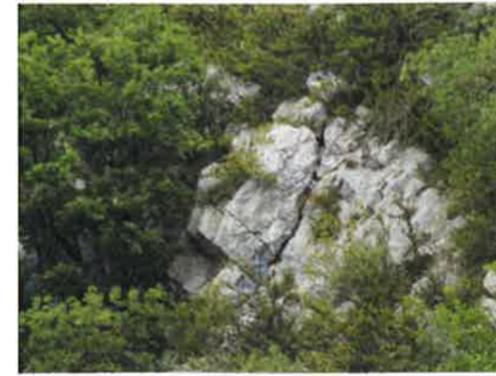
Fig. 15bis : instabilité 7b (> 10 m3)

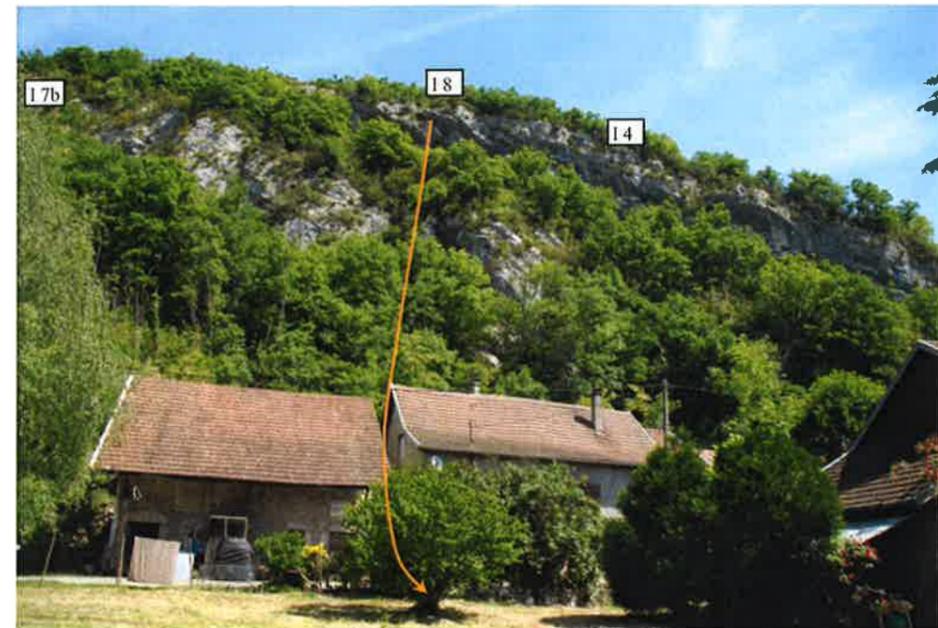
Fig. 16 : trajectoire probable de l'éboulement de 1920 sur les maisons Lavy (Bovéron ouest).

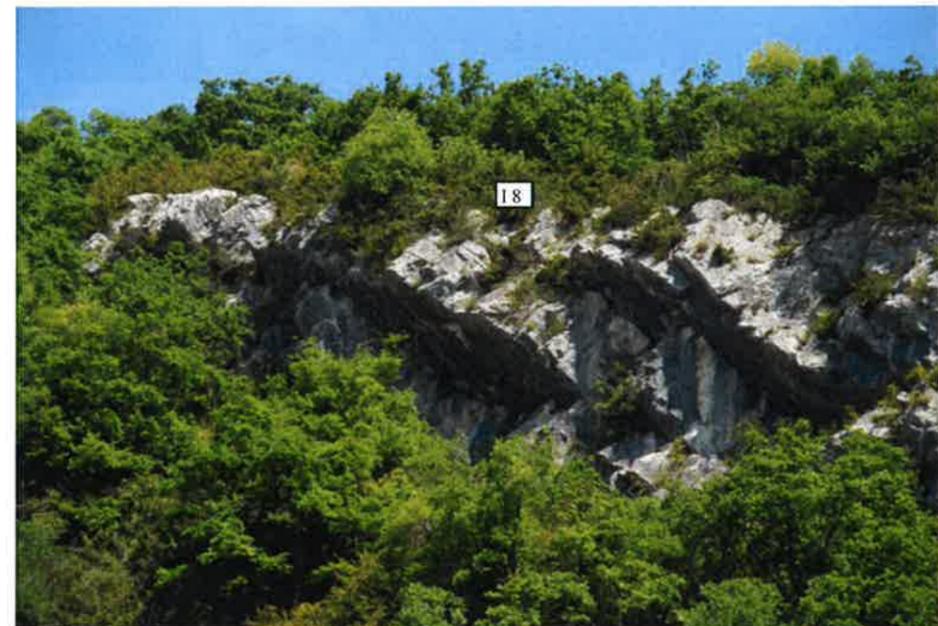
Fig. 17 : surplombs (instabilités 8) en sommet de barre C, dominant les maisons Lavy.

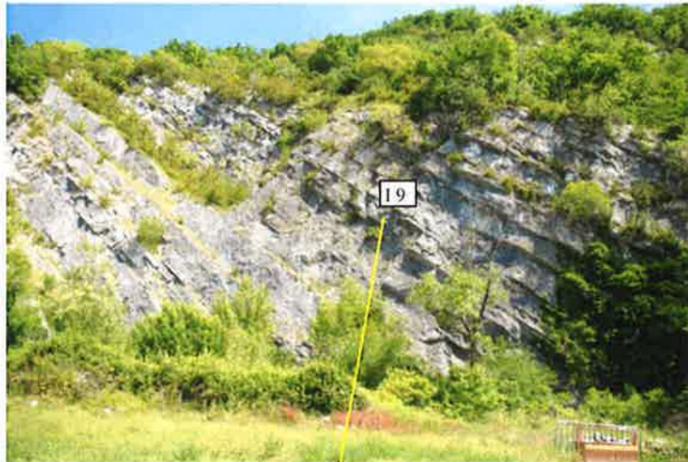
Fig. 18 : vue générale du front de taille dominant le secteur de la carrière (barre A)

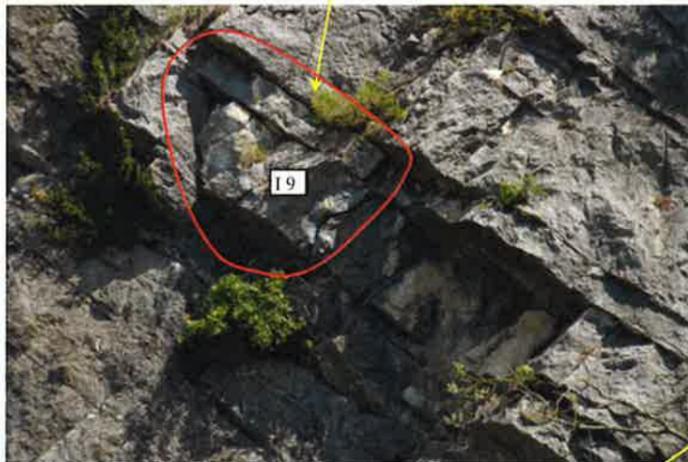
Fig. 19 : vue détaillée de l'instabilité 9 (≈ 0,5 m³) juste à l'amont des blocs éboulés en 2002 (niche visible)

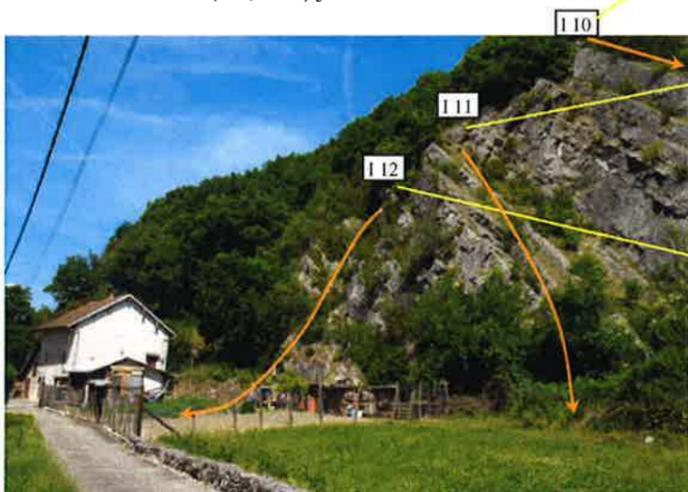
La maison Carre elle-même n'a jamais été impactée par des pierres ou des blocs d'après son propriétaire et n'est dominée par aucune instabilité rocheuse. Toutefois, compte-tenu de la pente forte du versant rocheux, nous considérons qu'elle reste exposée à un risque moyen de chute de pierres.

Fig. 20 : vue générale de la partie ouest du secteur de la carrière (maison Carre) et trajectoires probables en cas de mobilisation des instabilités 10 à 12.

La pose d'une barrière grillagée d'une hauteur de 2 mètres en amont immédiat de la maison CARRE semble suffisante pour arrêter les éventuelles pierres qui rouleraient dans le versant.

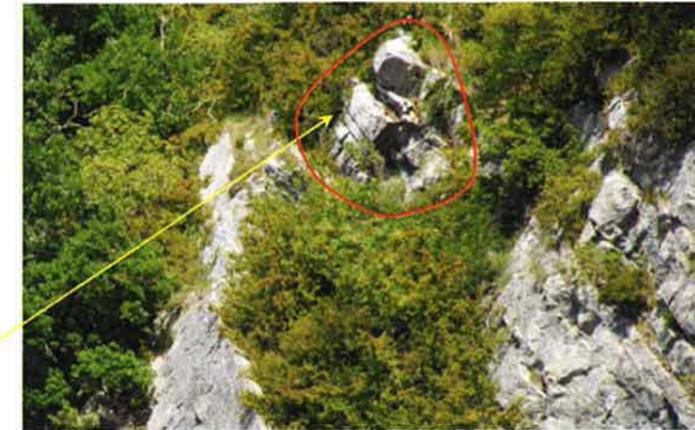
Fig. 21 : vue rapprochée de l'instabilité 10 (≈ 2 x 1 m³)

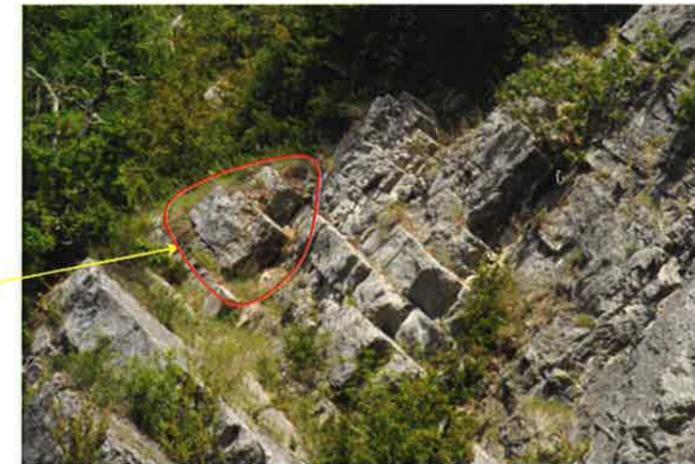
Fig. 22 : vue rapprochée de l'instabilité 11 (≈ 2 x 1 m³)

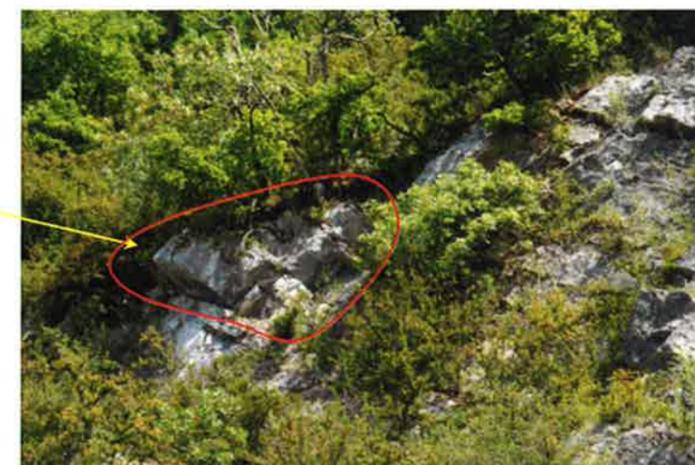
Fig. 23 : vue rapprochée de l'instabilité 12 dominant le potager de M Carre (≈ 2 m³)

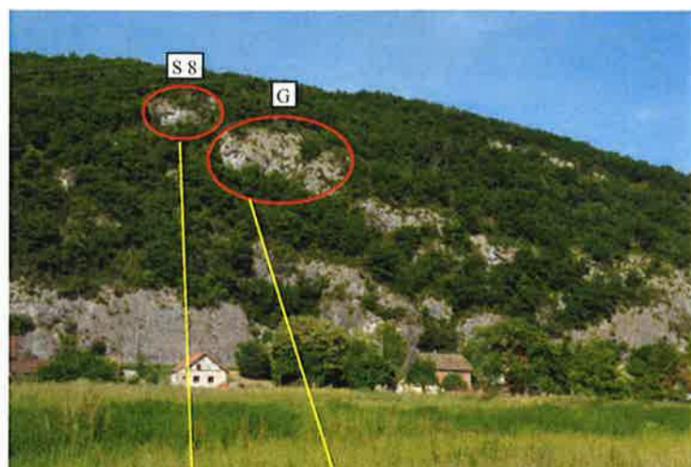
Fig. 24 : vue générale du versant dominant la voie ferrée et le secteur de la Muraille, au niveau des compartiments S8 et G

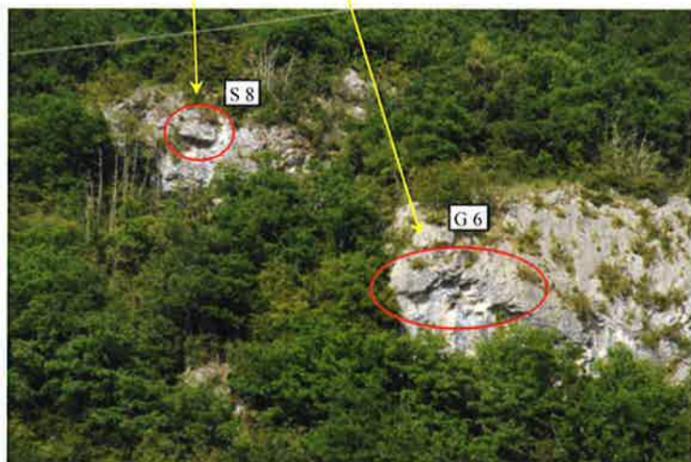
Fig. 25 : vue rapprochée du surplomb S8 ($\approx 10 \text{ m}^3$) et du surplomb G6 avec réseau karstique en pied ($\approx 50 \text{ m}^3$)

Il s'agit de parcelles non bâties mais entourées de maisons, qui pourraient faire l'objet de demandes de permis de construire. Le simple confortement des surplombs S8 et G6 par ancrages de 4 à 5 m de profondeur, comme définis dans l'étude du CETE de 2002 (annexe 2.1), permettrait de supprimer le risque sur ces parcelles et de les rendre librement constructibles au regard du phénomène chute de blocs. Ces travaux ne font malheureusement pas partie de ceux prévus en 2009 par la SNCF, pour sécuriser la voie ferrée. (Le grillage pendu sur poteaux prévu en tête de falaise SNCF pourrait éventuellement freiner le bloc S8 dans sa chute mais sans aucune garantie).

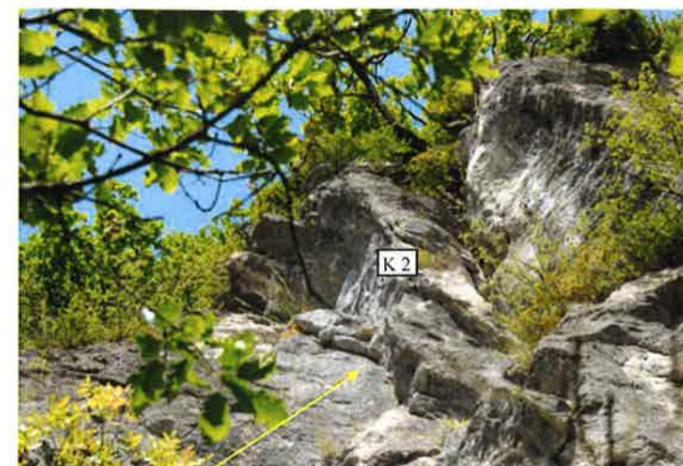
Sur l'ensemble des parois supérieures, le CETE a évalué un risque très faible à élevé à moyen terme de chute de blocs variant de 1 à 70 m³. Dans le détail, nous retiendrons uniquement un risque fort sur les parcelles non bâties n°469 à 467, entre la voie ferrée et la route communale, au droit des surplombs S8 et G6 qui peuvent se fragmenter en blocs de 5 m³ (CETE, 2002 – cf. fig. 24 et 25), et sur les parcelles bâties n°498 à 496, au droit des écaillés K2 et K16 d'un volume de 10 à 16 m³ (CETE, 2002 – cf. fig. 26 à 28).

Fig. 26 : vue rapprochée de l'écaille K2 ($\approx 16 \text{ m}^3$)

Le simple confortement des écaillies K2 et K16 par ancrages de 3 à 4 m de profondeur, comme définis dans l'étude du CETE de 2002 (annexe 2.1), permettrait de supprimer le risque sur ces parcelles. Ces travaux ne font malheureusement pas partie de ceux prévus en 2009 par la SNCF, pour sécuriser la voie ferrée.

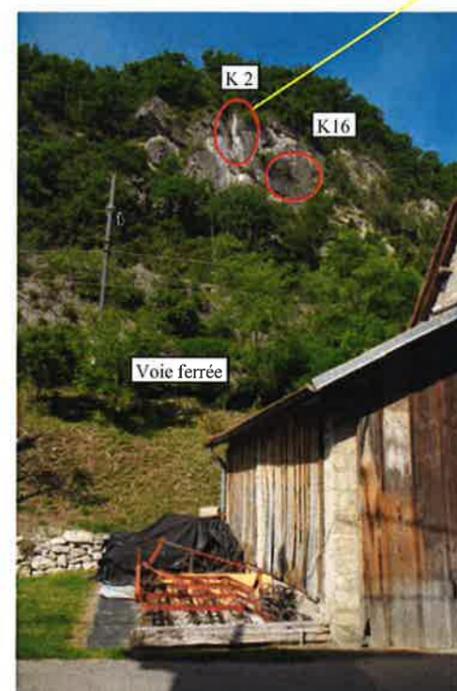
Fig. 27 : vue d'ensemble des écailles K2 et K16 depuis la maison de la parcelle 498.

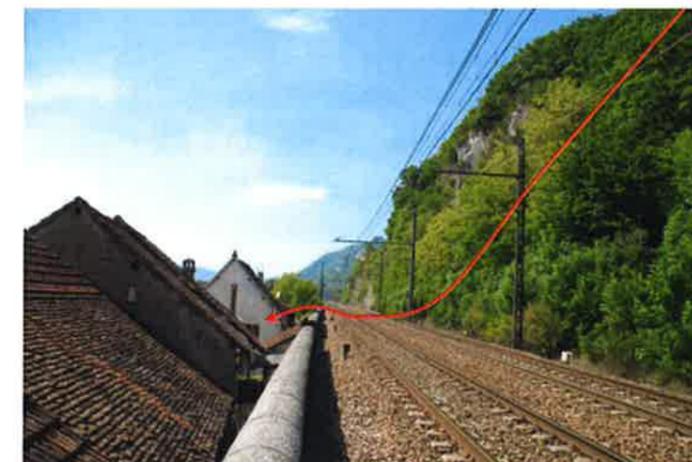
Fig. 28 : trajectoire probable au delà de la voie ferrée.

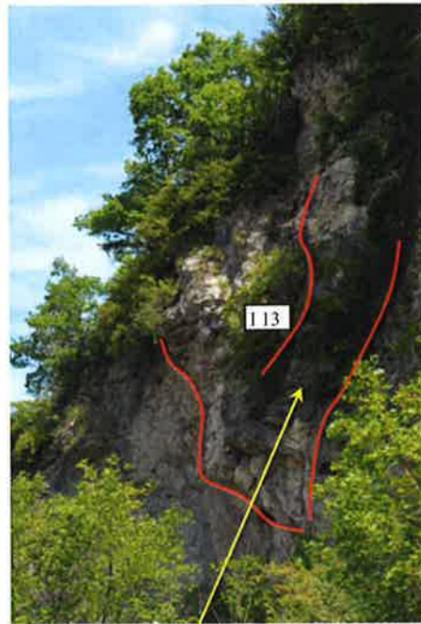
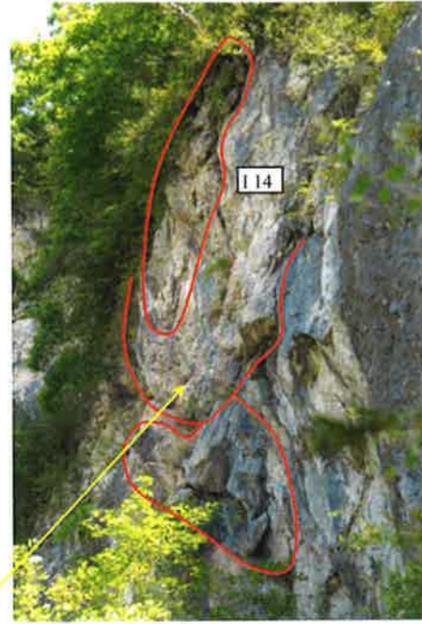
Fig. 29 : masses rocheuses très altérées et décollées de la paroi, générant un risque élevé d'éboulement d'une centaine de mètres cubes à l'extrémité nord du bouldrome (I13, à droite). Fig. 30 : autres instabilités $\leq m^3$ en amont du bouldrome (I14).

S'agissant d'une zone très fréquentée, notamment l'été, avec l'aire de barbecue, le jeu de boules et le bar de « La Guinguette », et compte tenu d'une probabilité forte d'éboulement à court terme, il apparaît prioritaire de protéger efficacement cette aire de loisirs, à priori par l'édification d'un merlon de 35 à 40 m de long, axé sur le muret en plots béton existant et prolongé vers le nord, et disposant d'un parement amont vertical, d'une hauteur utile d'au moins 2 m.

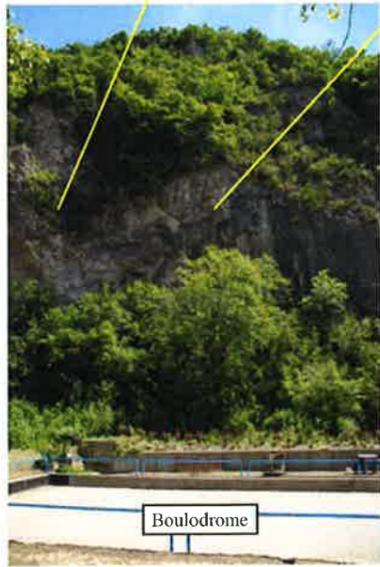
Fig. 31 : vue générale du front de taille en amont du bouldrome

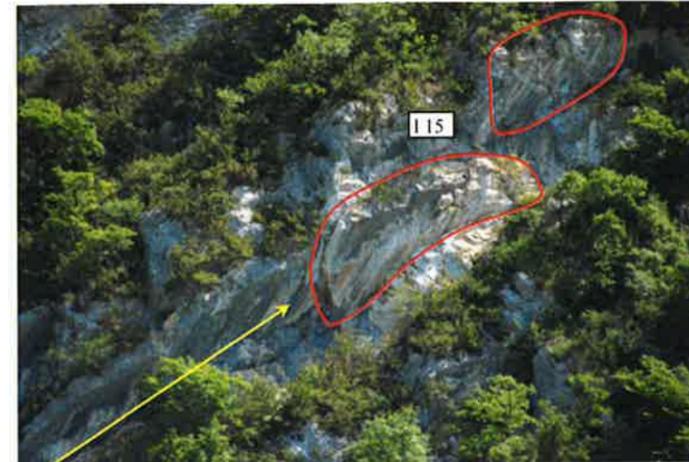
Fig. 33 : zoom sur plusieurs surplombs (bancs de calcaire plongeant vers l'est, fracturés ou précoupés en dalles, $> 10 m^3$)

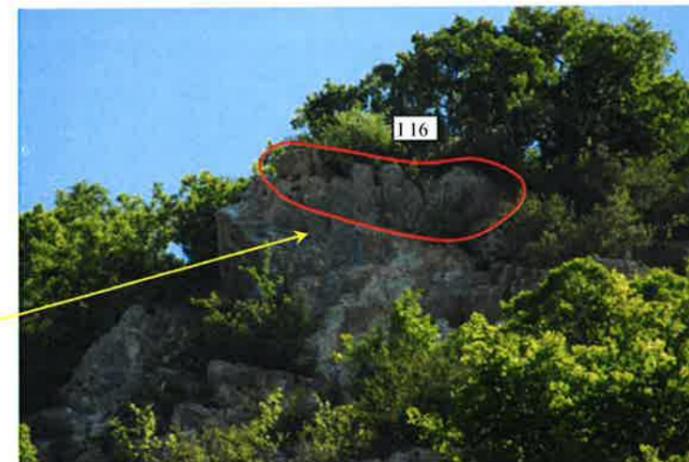
Fig. 34 : zoom sur un surplomb au nord de I 15, présentant en tête quelques instabilités de l'ordre du m^3 chacune.

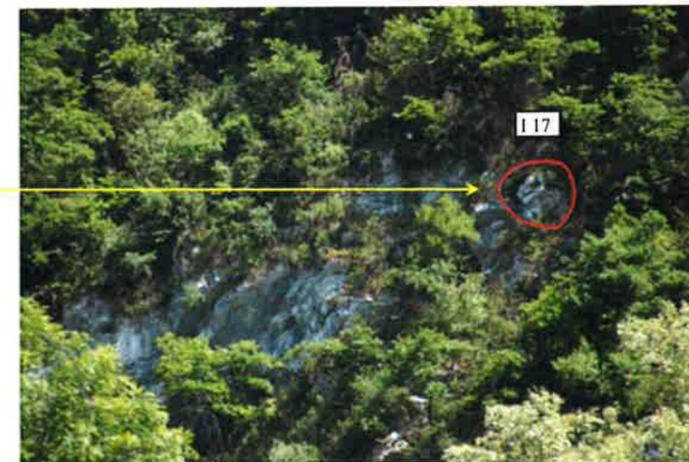
Fig. 35 : zoom sur deux dalles rocheuses $\leq m^3$ présentant une forte probabilité de départ (I 17).
